Comisión de
Investigación de
Accidentes e
Incidentes de
Aviación
Civil

# Informe Anual 2021

# CIAIAC **Informe Anual 2021**

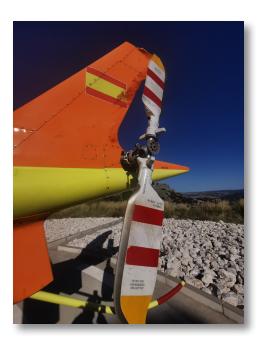
Una vez en tierra, observaron que había manchas de sangre en el estabilizador vertical y en las palas del rotor de cola.

Se inspeccionó la aeronave, apreciando la existencia de daños en el rotor de cola y en la viga de soporte del eje de transmisión de potencia al rotor de cola.

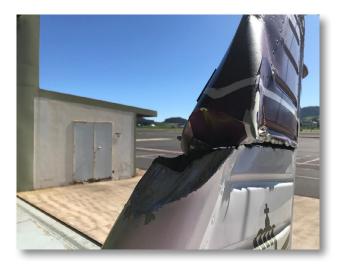
Durante la práctica de una maniobra simulada de fallo de motor, la aeronave colisionó con un tendido eléctrico. Según informó el instructor, no observaron pérdida de control de la aeronave y continuaron el vuelo con normalidad.

Los dos ocupantes de la aeronave resultaron ilesos. La aeronave sufrió daños en el estabilizador vertical y el cable del tendido eléctrico se seccionó.

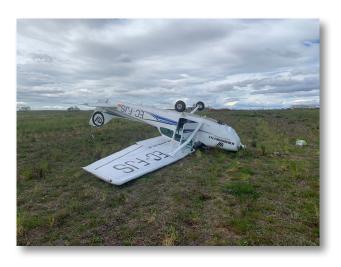
La tripulación, compuesta por instructor y alumno, había despegado del aeropuerto de Sevilla con objeto de realizar un vuelo de instrucción con destino el aeropuerto de Cuatro Vientos. Tras aproximadamente dos horas y media de vuelo se produjo la detención del

motor de la aeronave, por lo que se decidió realizar un aterrizaje en una tierra de cultivo. Durante el mismo se produjo el vuelco de la aeronave.

Ambos ocupantes resultaron ilesos, mientras que la aeronave sufrió daños importantes.

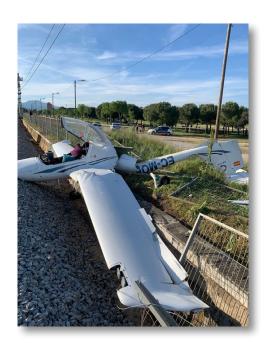
El piloto había reportado vibraciones y nula presión de aceite en el motor cuando se encontraba volando en las proximidades de la localidad de Sabadell. Solicitó aterrizar en emergencia en el citado aeropuerto y se le autorizó a hacerlo por la pista 13. Tras realizar un circuito a la pista 13, la altura a la que llegó sobre la misma era demasiado alta como para poder aterrizar. Sobrevoló toda la longitud de la pista y solicitó realizar un viraje de 180° para aterrizar en sentido contrario, esto es, por la pista 31. Sin embargo, durante la realización del 180 la aeronave se precipitó contra el terreno a unos 200 m del umbral 31 fuera de la valla perimetral del aeropuerto.

El piloto resultó gravemente herido y la aeronave destruida.

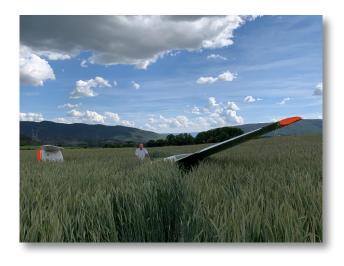
# A-023/2021. 2 de junio de 2021. Aeronave SCHLEICHER modelo ASK-21, matrícula EC-JEQ. Término municipal de Sabiñánigo (Huesca)

El miércoles 2 de junio de 2021, el planeador SCHLEICHER ASK-21, matrícula EC-JEQ, sufrió un accidente durante la realización de un aterrizaje fuera de campo al sur de la localidad de Senegüé en el término municipal de Sabiñánigo (Huesca).

El piloto resultó ileso y el pasajero herido grave. La aeronave resultó sin daños.

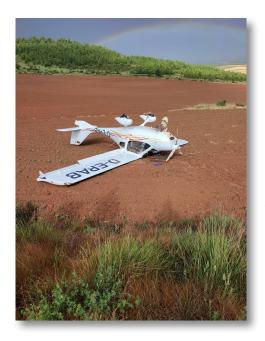
# A-024/2021. 14 de junio de 2021. Aeronave FLIGHT DESIGN modelo CT-LS, matrícula D-EPAB. Aeródromo Herrera de Pisuerga (Palencia)

El lunes 14 de junio de 2021, a las 09:41 hora local (07:41 UTC), la aeronave FLIGHT DESIGN CT-LS, con matrícula D-EPAB, sufrió una salida de pista durante la carrera de aterrizaje en el aeródromo de Herrera de Pisuerga (Palencia).

A consecuencia del accidente, la aeronave sufrió daños en el tren de aterrizaje delantero y en la carlinga.

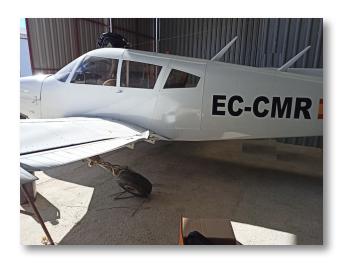
A-028/2021. 29 de junio de 2021. Aeronave PIPER modelo PA-28R-180, matrícula EC-CMR. Aeródromo de Casarrubios del Monte (Toledo)

El martes 29 de junio de 2021 a las 15:30 hora local (13:30 UTC), la pata izquierda del tren principal de aterrizaje de la aeronave PIPER PA-28R-180, matrícula EC-CMR, colapsó durante la realización de la maniobra de aterrizaje en el aeródromo de Casarrubios del Monte.

La aeronave sufrió daños importantes en la pata izquierda del tren principal de aterrizaje y leves en el plano izquierdo.

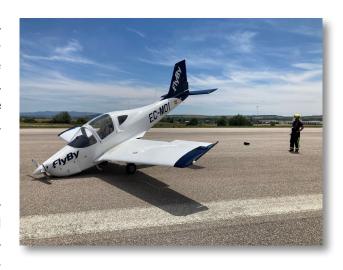
El jueves I de julio de 2021, a las 14:02 hora local, la aeronave TECNAM P2002-JF, con matrícula EC-MOI, sufrió la rotura de la pata de morro del tren de aterrizaje al aterrizar por la cabecera 04 de la pista del aeropuerto de Burgos en un vuelo de instrucción solo, de una hora y siete minutos de duración.

Tras haber despegado del aeropuerto de León con destino al aeropuerto de Burgos, y completado algo más de la mitad del trayecto, el alumno piloto reportó por radio un funcionamiento anómalo del motor. Más adelante soli-

citó prioridad para aterrizar en Burgos y fue autorizado a hacerlo. Al contactar con la pista, la pata del tren de morro se rompió, la hélice golpeó contra el pavimento y la aeronave se desplazó arrastrándose unos metros sobre la pista hasta quedar detenida dentro de ella, apoyada sobre la parte inferior del morro y las dos ruedas del tren de aterrizaje principal.

El alumno piloto resultó ileso y la aeronave con daños importantes.

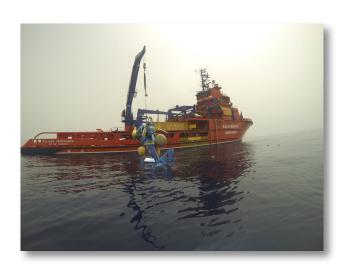
# A-030/2021. II de julio de 2021. Aeronave EUROCOPTER modelo AS-365-N3, matrícula EC-JDQ. Mar de Alborán (Cádiz)

El helicóptero EUROCOPTER AS-365-N3, con matrícula EC-JQD, estaba prestando servicios de vigilancia aduanera en la zona del Estrecho de Gibraltar, con tres personas a bordo, comandante, copiloto y agente de vigilancia aduanera, cuando cayó al mar en el transcurso de una operación de interceptación de una embarcación.

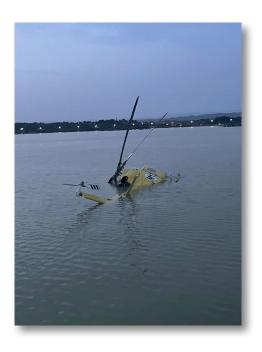
La tripulación procedió a realizar la prueba de carga y suelta de agua, durante la cual se produjeron avisos de sobretorque y de bajas revoluciones del rotor principal. Tras soltar el agua, desaparecieron los avisos y la tripulación consiguió elevar el helicóptero unos metros sobre el embalse. Inmediatamente después, apareció de nuevo el aviso de bajas revoluciones del rotor principal y el helicóptero comenzó a descender impactando finalmente contra el agua.

El helicóptero se posó unos segundos manteniendo la verticalidad, pero posteriormente volcó hacia su lado izquierdo. Los dos pilotos abandonaron la aeronave por sus propios medios sin sufrir daños ni lesiones.

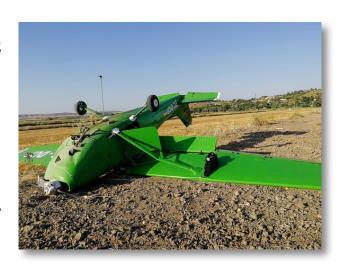
La tripulación había despegado del aeropuerto de Cuatro Vientos a las 18:37 h, y tras aproximadamente I h de vuelo se produjo una pérdida de potencia en el motor de la aeronave, por lo que se decidió realizar un aterrizaje en una tierra de cultivo. Durante el mismo se produjo el vuelco de la aeronave.

Ambos ocupantes resultaron ilesos, mientras que la aeronave sufrió daños importantes.

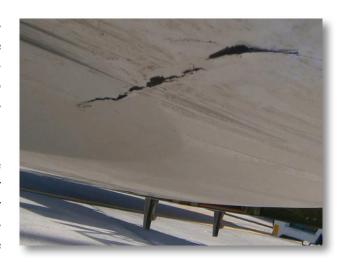
En un momento determinado, la tripulación se dio cuenta de que una furgoneta sin conductor invadía desde la derecha la calle de rodaje por la que circulaban. El piloto intentó evadirla realizando un viraje hacia la izquierda, pero no fue suficiente. El vehículo impactó en el lateral del

motor número 2 y acabó parado al otro lado de la calle de rodaje. La aeronave continuó el rodaje sin detenerse y pudo llegar a su estacionamiento.

No hubo heridos. La aeronave sufrió daños en la góndola del motor número 2.

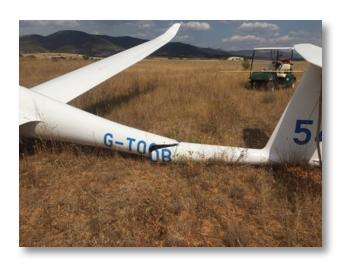
A-038/2021. 21 de agosto de 2021. Aeronave SCHEMPP-HIRTH modelo DISCUS 2B, matrícula G-TOOB. Aeródromo de Santa Cilia-Los Pirineos (Huesca)

El sábado 21 de agosto de 2021, a las 14:56 hora local, el planeador DISCUS 2B, con matrícula G-TOOB, tuvo un accidente durante la realización de la maniobra de aterrizaje en el aeródromo de Santa Cilia.

El piloto resultó ileso del accidente y la aeronave tuvo daños importantes.

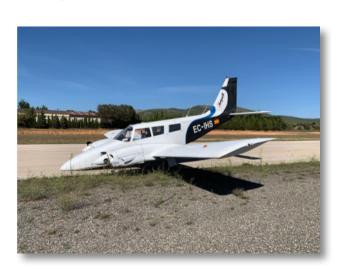
La aeronave había despegado del mismo aeródromo con un instructor y un alumno a bordo con objeto de realizar una serie de aterrizajes y despegues. Durante la realización de la primera maniobra en la pista 30, y cuando se estaban aplicando gases para despegar, la pata de morro se plegó, desplazándose la aeronave

sobre el fuselaje hasta quedar detenida dentro de la pista.

La aeronave sufrió daños en el tren de aterrizaje y hélices. Ambos ocupantes resultaron ilesos.

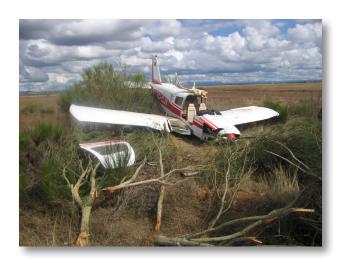
A-043/2021. 19 de septiembre de 2021. Aeronave PIPER modelo PA-28-140, matrícula EC-CJV. Término municipal de Valverde de la Virgen (León)

El domingo 19 de septiembre de 2021, la aeronave PIPER PA-28-140, matrícula EC-CJV, realizó un vuelo con origen en el aeropuerto de Sevilla y destino el aeropuerto de León.

El piloto sufrió heridas graves y los otros dos ocupantes resultaron con heridas leves. La aeronave resultó con daños importantes.

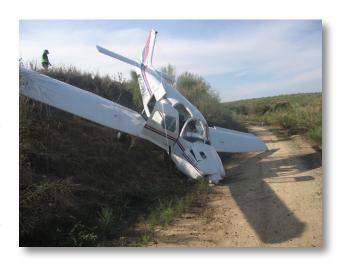
Una vez efectuada la toma, durante la carrera de aterrizaje, la aeronave no pudo detenerse dentro de los límites de la pista, saliendo al final

de esta con una trayectoria curva hacia la derecha, de manera que, tras colapsar la pata de morro, la aeronave cayó por un talud existente al final de la pista.

Dos de los pasajeros resultaron con heridas leves y la aeronave con daños importantes.

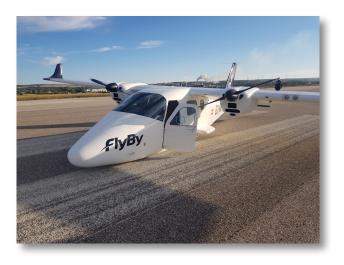
El aterrizaje se llevó a cabo sobre el fuselaje de la aeronave, deteniéndose la misma tras recorrer unos 130 m sobre la pista.

Ambos ocupantes de la aeronave resultaron ilesos y pudieron salir de la aeronave por sus propios medios.

El avión tuvo daños importantes.

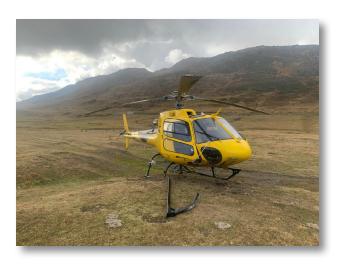
El viernes 22 de octubre de 2021, la aeronave EUROCOPTER AS-350-B3, matrícula EC-JEA, realizó un vuelo de entrenamiento con dos tripulantes a bordo. Durante la realización de la maniobra de simulación de fallo de *governor*, se produjo la toma dura del helicóptero que provocó la rotura de uno de los patines y daños en las palas del helicóptero.

La tripulación resultó ilesa y el helicóptero con daños importantes.
