Estudio de recuperación ambiental de la Ría de Aranjuez

Resumen

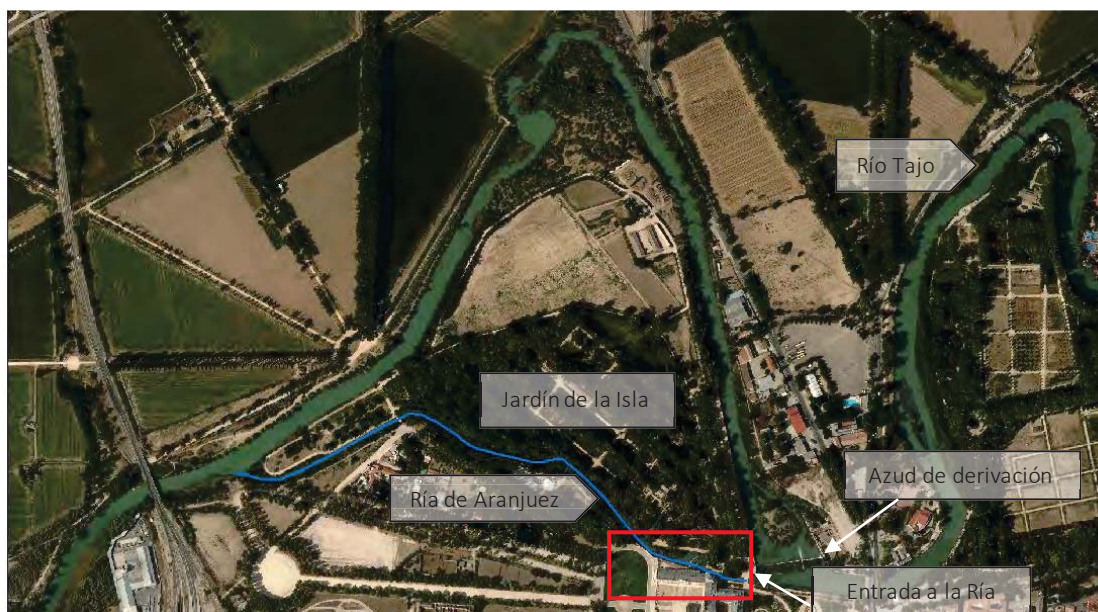
Figura 1. Vista aérea de la ubicación de la Ría de Aranjuez, destacada en azul, y el ámbito de estudio enmarcado en rojo. Elaboración propia a partir de la ortofotografía de máxima actualidad del PNOA, extraída del IGN.

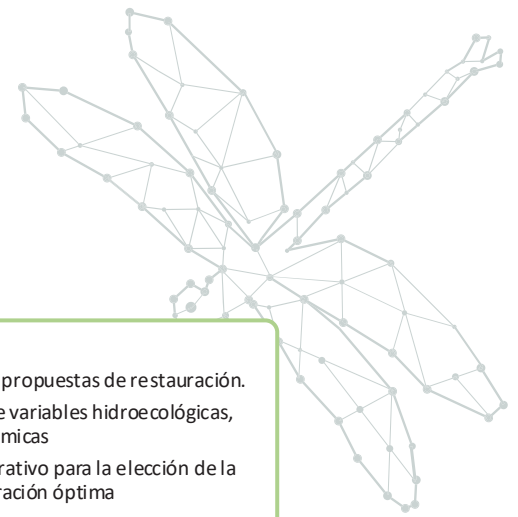
Figura 2. Esquema de la secuencia de acciones realizadas para la consecución de los objetivos del estudio. *Elaboración propia.*

En respuesta al encargo recibido, el CEDEX elaboró un informe que tenía como objetivos específicos: i. la caracterización hidrogeomorfológica y ecológica del ámbito de estudio; ii. la propuesta de medidas de restauración estructural y funcional acordes a las necesidades técnicas del proyecto (Fig. 2).

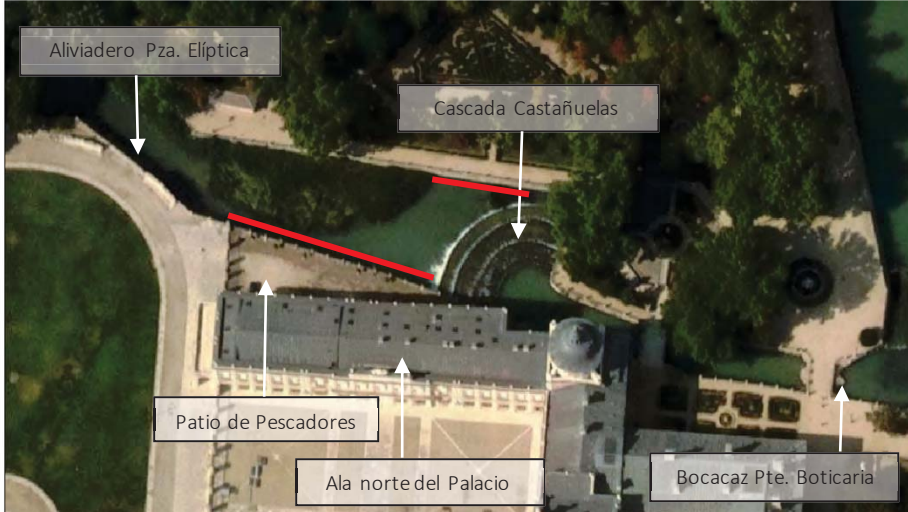
Figura 3. Vista aérea del área de estudio. Los tramos de muro afectados por socavación en su base aparecen señalados en rojo. *Elaboración propia a partir de la ortofotografía de máxima actualidad del PNOA, extraída del IGN.*

El ámbito de estudio se corresponde con el tramo de la Ría de Aranjuez comprendido entre el bocacaz del Puente de la Boticaría y el aliviadero de la Plaza Elíptica (Fig.3). Cabe destacar que se trata de un canal artificial naturalizado, por lo que no forma parte del Dominio Público Hidráulico (DPH), y tampoco está catalogado como masa de agua superficial. En consecuencia, las características geomorfológicas que se describen a continuación, no han tenido una influencia directa en la formación y estructura de esta corriente de agua, sino que hacen referencia a la zona en la que se encuentra el ámbito de estudio. La Ría está ubicada en la llanura de inundación del Tajo y se asienta sobre materiales sedimentarios detríticos de permeabilidad baja formados en el Cuaternario. Se trata de limos pardos, que lindan con gravas y arenas (material aluvial) por su margen izquierda. Esta litología hace posible que bajo el ámbito de estudio se localice una masa de agua subterránea “Aluvial del Tajo: Zorita de los Canes-Aranjuez”, que se encuentra en buen estado conforme al Plan Hidrológico de la parte española de la Demarcación Hidrográfica del Tajo (Real Decreto 1/2016, BOE nº 16, de 19 de enero de 2016).
