APÉNDICE Nº2. REGISTRO DE SONDEOS

ESTUDIO INFORMATIVO DE LA LÍNEA FERROVIARIA VALENCIA-ALICANTE (TREN DE LA COSTA)				
Y:		TÉCNICO RESPONSABLE: DANIEL HORNA										
Z:		SONDISTA: SALVADOR SIMO										
PERMEABILIDAD PRESIOMETRO	RECUPERACION(%)	METEORIZACION	FRACTURAS (Nº/30cm.)	R.Q.D.	PROFUNDIDAD(m.)	TIPO	ENSAYO S.P.T. N° DE GOLPES PARA PENETRAR 60 cm.	Ø PERFORACION (mm.)	TIPO DE CORONA	NIVEL FREATICO	COLUMINA LITOLOGICA	DESCRIPCION
	100	1 2 3 4 5	1 4 16 64	80 60 40 20	12	M.I.						
					12.20							
					12.80		8 10 16 N=26					
					13.40							
					14.60	M.I.						
					15.20		7 9 12 13 N=21	101	W			
					15.80							
					17							
	100				17.60	M.I.						
					18.20		5 10 17 N=15					
					18.80							
	80				19.60							
					20.30		2 3 3 5 N=6					
					20.90							
					22

SOLICITANTE: MINISTERIO DE FOMENTO
 OBRA: E.I. DE LA LÍNEA FERROVIARIA VALENCIA-ALICANTE (TREN DE LA COSTA)

Peticionario: Ministerio de Fomento - Infraestructuras Ferroviarias
Dirección: Plaza Sagrados Corazones, 7 28036 Madrid (MADRID)
Obra: Estudio informativo de la línea ferroviaria Valencia - Alicante (Tren de la Costa)
Material: Muestra inalterada. Sondeo SD-2. Profundidad: 7,00 - 7,60
Muestra

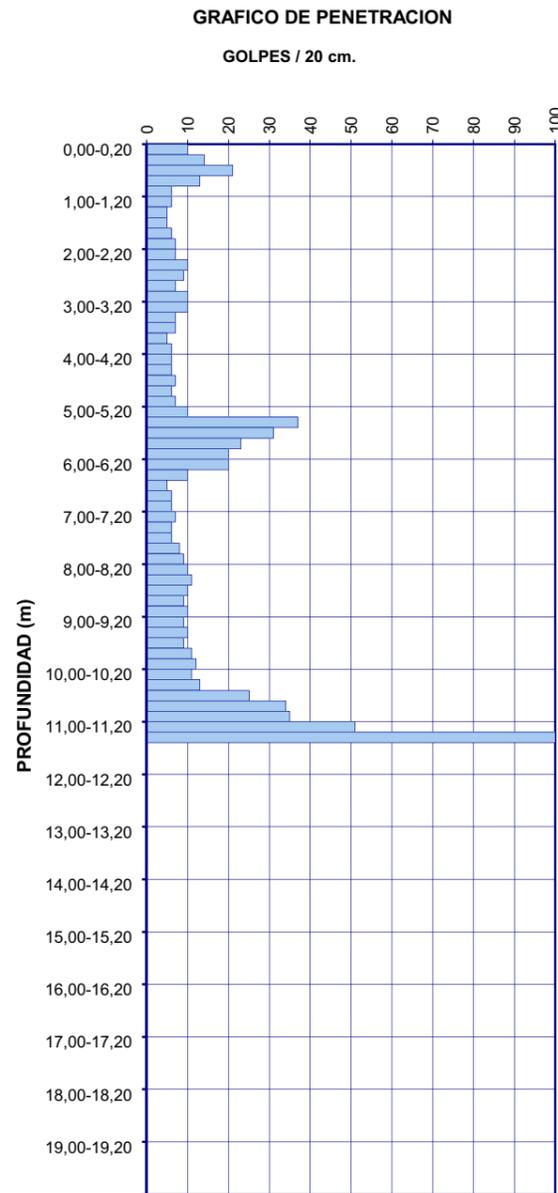
PENETROMETRO: DPSH ALTURA CAIDA: 76 cm MASA DEL CONO: 8 kg/m FECHA Y HORA ENSAYO: 05/11/2015
 PESO MAZA: 63,5 kg TIPO DE CONO: Perdido LONGITUD DE VARILLA: 1 m TIEMPO DE DURACIÓN: 30 min

Profund (m)	Np	PAR N.m	Profund (m)	Np	PAR N.m
0,00-0,20	10		10,00-10,20	11	
0,20-0,40	14		10,20-10,40	13	
0,40-0,60	21		10,40-10,60	25	
0,60-0,80	13		10,60-10,80	34	
0,80-1,00	6		10,80-11,00	35	
1,00-1,20	6		11,00-11,20	51	
1,20-1,40	5		11,20-11,40	100	
1,40-1,60	5		11,40-11,60		
1,60-1,80	6		11,60-11,80		
1,80-2,00	7		11,80-12,00		
2,00-2,20	7		12,00-12,20		
2,20-2,40	10		12,20-12,40		
2,40-2,60	9		12,40-12,60		
2,60-2,80	7		12,60-12,80		
2,80-3,00	10		12,80-13,00		
3,00-3,20	10		13,00-13,20		
3,20-3,40	7		13,20-13,40		
3,40-3,60	7		13,40-13,60		
3,60-3,80	5		13,60-13,80		
3,80-4,00	6		13,80-14,00		
4,00-4,20	6		14,00-14,20		
4,20-4,40	6		14,20-14,40		
4,40-4,60	7		14,40-14,60		
4,60-4,80	6		14,60-14,80		
4,80-5,00	7		14,80-15,00		
5,00-5,20	10		15,00-15,20		
5,20-5,40	37		15,20-15,40		
5,40-5,60	31		15,40-15,60		
5,60-5,80	23		15,60-15,80		
5,80-6,00	20		15,80-16,00		
6,00-6,20	20		16,00-16,20		
6,20-6,40	10		16,20-16,40

6,40-6,60	5		16,40-16,60		
6,60-6,80	6		16,60-16,80		
6,80-7,00	6		16,80-17,00		
7,00-7,20	7		17,00-17,20		
7,20-7,40	6		17,20-17,40		
7,40-7,60	6		17,40-17,60		
7,60-7,80	8		17,60-17,80		
7,80-8,00	9		17,80-18,00		
8,00-8,20	10		18,00-18,20		
8,20-8,40	11		18,20-18,40		
8,40-8,60	10		18,40-18,60		
8,60-8,80	9		18,60-18,80		
8,80-9,00	10		18,80-19,00		
9,00-9,20	9		19,00-19,20		
9,20-9,40	10		19,20-19,40		
9,40-9,60	9		19,40-19,60		
9,60-9,80	11		19,60-19,80		
9,80-10,00	12		19,80-20,00

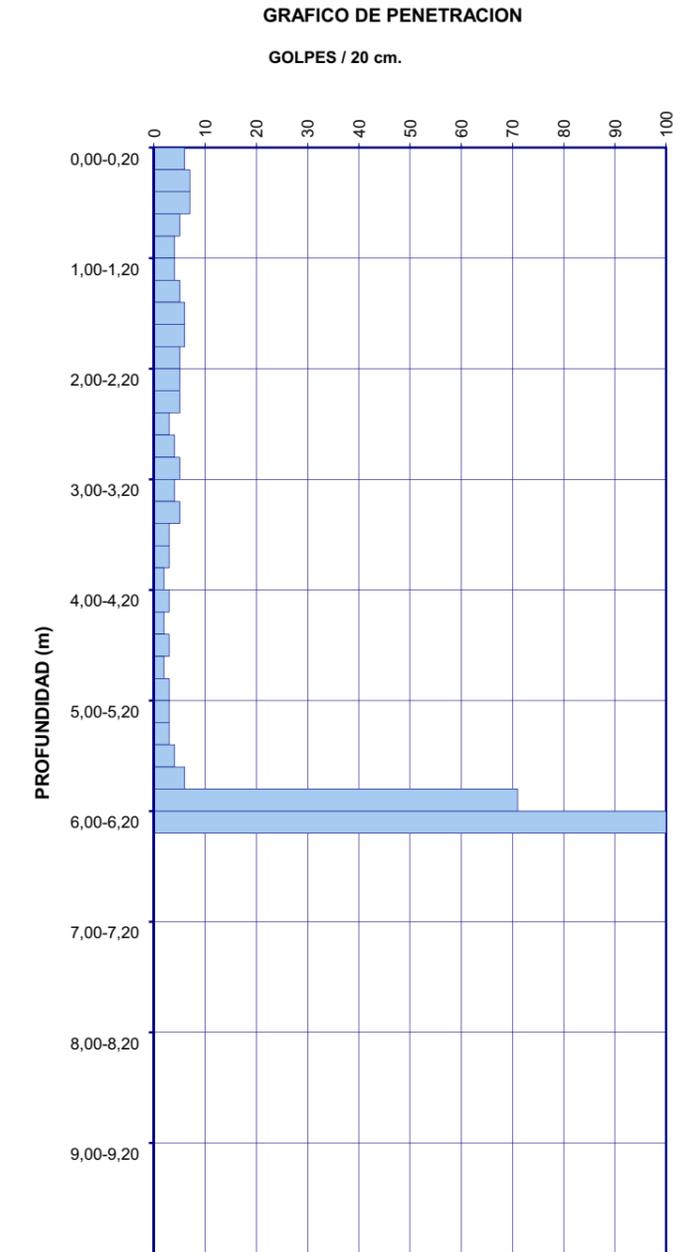
PENETROMETRO: DPSH ALTURA CAIDA: 76 cm MASA DEL CONO: 8 kg/m FECHA Y HORA ENSAYO: 05/11/2015
 PESO MAZA: 63,5 kg TIPO DE CONO: Perdido LONGITUD DE VARILLA: 1 m TIEMPO DE DURACIÓN: 30'

Profund (m)	Np	PAR N.m
0,00-0,20	6	
0,20-0,40	7	
0,40-0,60	7	
0,60-0,80	5	
0,80-1,00	4	
1,00-1,20	4	
1,20-1,40	5	
1,40-1,60	6	
1,60-1,80	6	
1,80-2,00	5	
2,00-2,20	5	
2,20-2,40	5	
2,40-2,60	3	
2,60-2,80	4	
2,80-3,00	5	
3,00-3,20	4	
3,20-3,40	5	
3,40-3,60	3	
3,60-3,80	3	
3,80-4,00	2	
4,00-4,20	3	
4,20-4,40	2	
4,40-4,60	3	
4,60-4,80	2	
4,80-5,00	3	
5,00-5,20	3	
5,20-5,40	3	
5,40-5,60	4	
5,60-5,80	6	
5,80-6,00	71	
6,00-6,20	100	
6,20-6,40		
6,40-6,60		
6,60-6,80		
6,80-7,00		
7,00-7,20		
7,20-7,40		
7,40-7,60		
7,60-7,80		
7,80-8,00		
8,00-8,20		
8,20-8,40		
8,40-8,60		
8,60-8,80		
8,80-9,00		
9,00-9,20		
9,20-9,40		
9,40-9,60		
9,60-9,80		
9,80-10,00

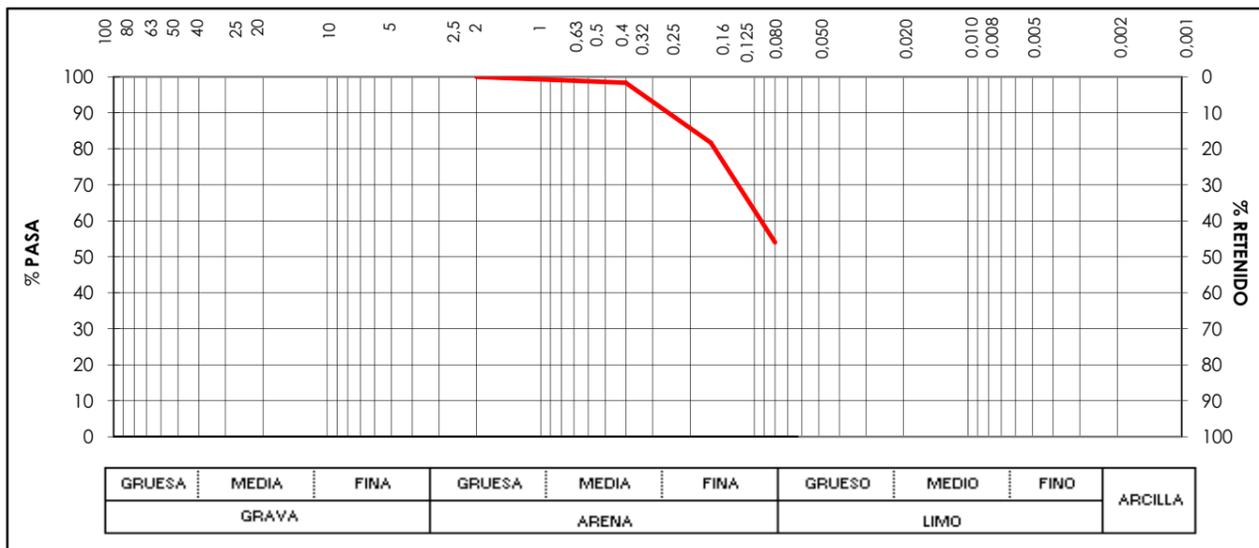
ANÁLISIS GRANULOMÉTRICO DE SUELOS POR TAMIZADO. (UNE 103 101:1995)

Tamices UNE	150	125	100	90	80	63	50	40	25	20	12.5	10	8	6.3	5	4	2.5	2	1.25	0.5	0.4	0.25	0.16	0.125	0.080	0.063
% que pasa																	100.0	100.0		98.4		81.7				54.0

ENSAYO	NORMA	RESULTADO	
Clasificación Casagrande		ML	
Clasificación AASHTO		A-4 (4)	
Límites de Atterberg			
Límite líquido	UNE 103103: 1994	No	
Límite plástico	UNE 103104: 1993	No	
Índice de plasticidad		No plástico	
Humedad natural (%)	UNE 103300: 1993	9,3	
Densidad suelo		Húmeda (g/cm ³) 1,76	Seca (g/cm ³) 1,61
Materia orgánica (%) (Fracción pasa 2mm)	UNE 103 204:1993 y Err:93	0,45	
Sulfatos solubles (%) (Fracción pasa 2mm)	UNE 103 201:1996 Err:03	0,012	
Carbonatos	UNE 103200: 1993	CO ₃ Ca (%) 66,7	CO ₂ (%) 29,4
Compresión simple de suelos (kPa)	UNE 103400: 1993	55	
		Observaciones: Limos de color ocre. Consistencia media, no plásticos, reaccionan al HCl y no reaccionan al H2O2.	
Análisis granulométrico ⁽¹⁾	UNE 103101: 1995	Ver los resultados de este ensayo en las siguientes páginas del informe.

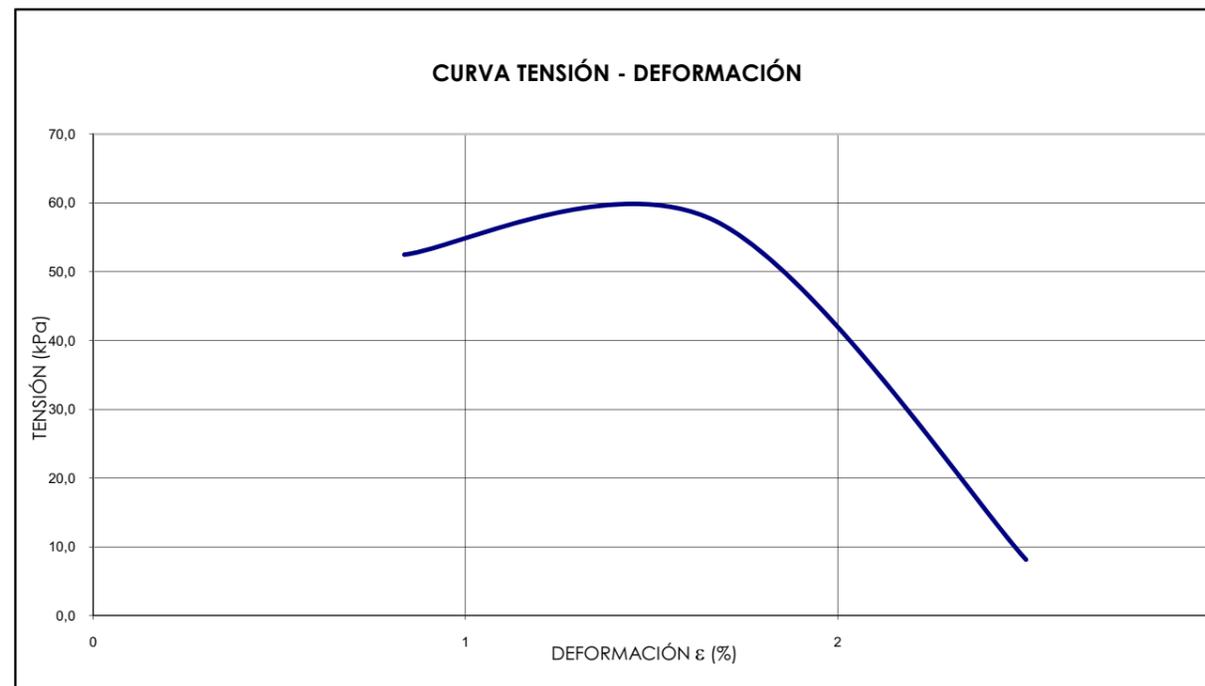
CURVA TENSIÓN - DEFORMACIÓN

Tipo de probeta: Cilíndrica
Diámetro (cm): 5,87
Altura (cm): 11,97
Volumen (cm³): 323,94
Muestra: Inalterada
Bordes: Sin repasar

Humedad de la probeta (%): 9,37
Densidad húmeda (g/cm³): 1,75
Densidad seca (g/cm³): 1,60
Tensión de rotura (kPa): 55
Tensión de rotura (kp/cm²): 0,60
Deformación en rotura ε (%): 1,7
Partíc. >1/5 Φ o lado probeta: NO
Áng. Inclinación plano rotura (°): 20

Observaciones: Limos de color ocre. Consistencia media, no plásticos. reaccionan al HCl y no reaccionan al H2O2.

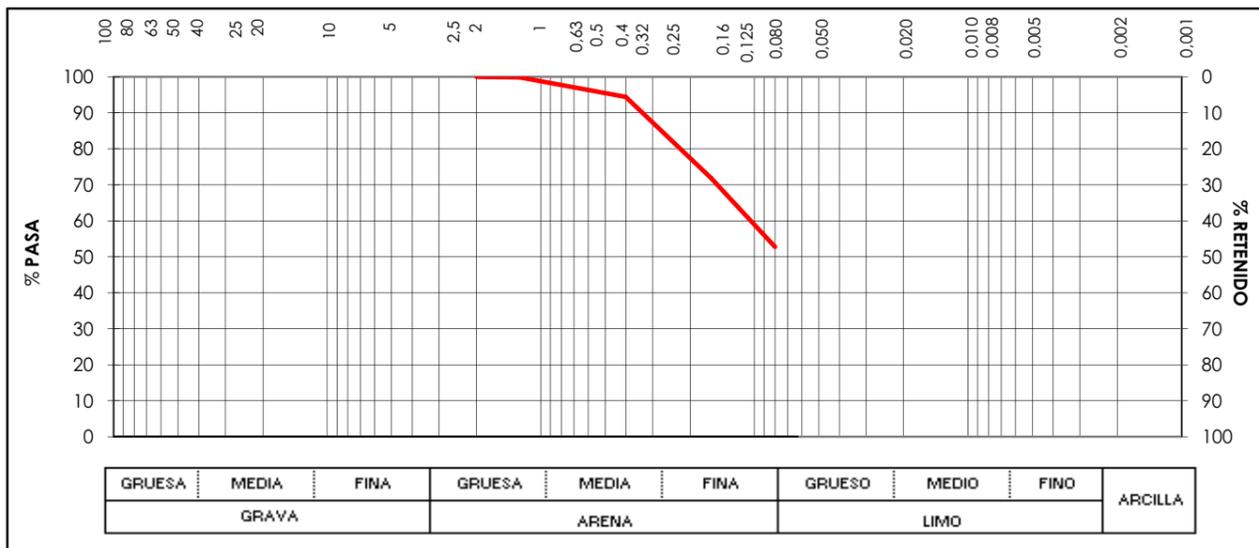
ANÁLISIS GRANULOMÉTRICO DE SUELOS POR TAMIZADO. (UNE 103 101:1995)

Tamices UNE	150	125	100	90	80	63	50	40	25	20	12.5	10	8	6.3	5	4	2.5	2	1.25	0.5	0.4	0.25	0.16	0.125	0.080	0.063							
% que pasa																	100.0	99.8		94.5		71.9

ENSAYO	NORMA	RESULTADO
Clasificación Casagrande		CL-ML
Clasificación AASHTO		A-4 (4)
Límites de Atterberg		
Límite líquido	UNE 103103: 1994	21,8
Límite plástico	UNE 103104: 1993	16,1
Índice de plasticidad		5,7
Humedad natural (%)	UNE 103300: 1993	19,0
Densidad suelo		Húmeda (g/cm ³) 2,11
		Seca (g/cm ³) 1,77
Materia orgánica (%) (Fracción pasa 2mm)	UNE 103 204:1993 y Err:93	0,31
Sulfatos solubles (%) (Fracción pasa 2mm)	UNE 103 201:1996 Err:03	0,010
Carbonatos	UNE 103200: 1993	CO ₃ Ca (%) 46,8
		CO ₂ (%) 20,6
Compresión simple de suelos (kPa)	UNE 103400: 1993	40
		Observaciones: Limos y arcillas de color rojo. Consistencia blanda, plasticidad baja. Reaccionan al HCl y ligeramente al
Análisis granulométrico ⁽¹⁾	UNE 103101: 1995	Ver los resultados de este ensayo en las siguientes páginas del informe.

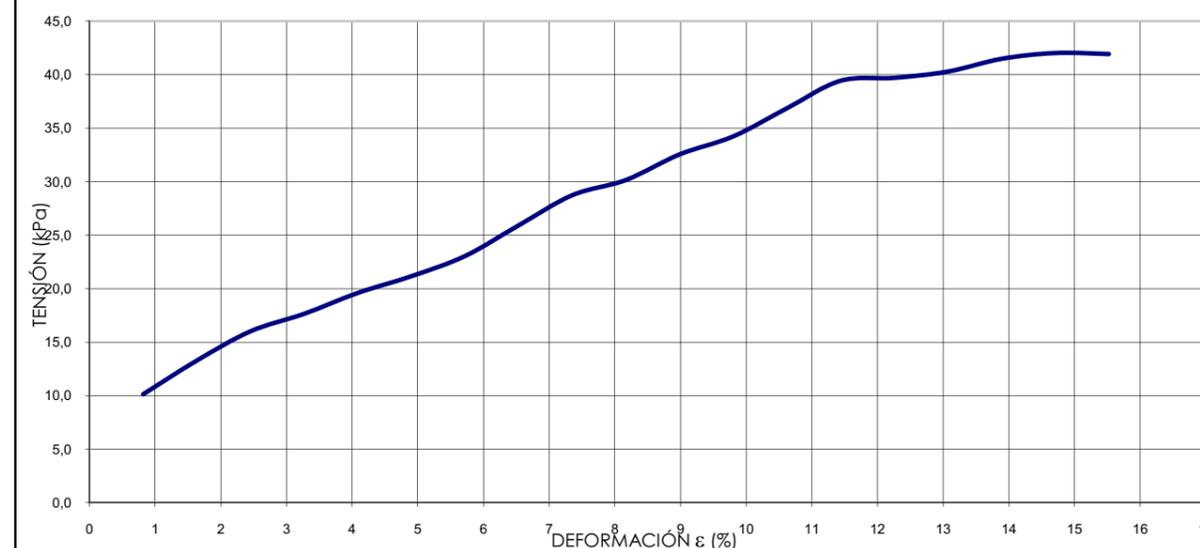
CURVA TENSIÓN - DEFORMACIÓN

Tipo de probeta: Cilíndrica
Diámetro (cm): 5,85
Altura (cm): 12,24
Volumen (cm³): 328,99
Muestra: Inalterada
Bordes: Sin repasar

Humedad de la probeta (%): 19,50
Densidad húmeda (g/cm³): 2,10
Densidad seca (g/cm³): 1,76
Tensión de rotura (kPa): 40
Tensión de rotura (kp/cm²): 0,45
Deformación en rotura ε (%): 14,7
Partíc. >1/5 Φ o lado probeta: NO
Áng. Inclinación plano rotura (°):

Observaciones: Limos y arcillas de color rojo. Consistencia blanda, plasticidad baja. Reaccionan al HCl y ligeramente al H2O2.
