ANEJO 20: OBRAS COMPLEMENTARIAS

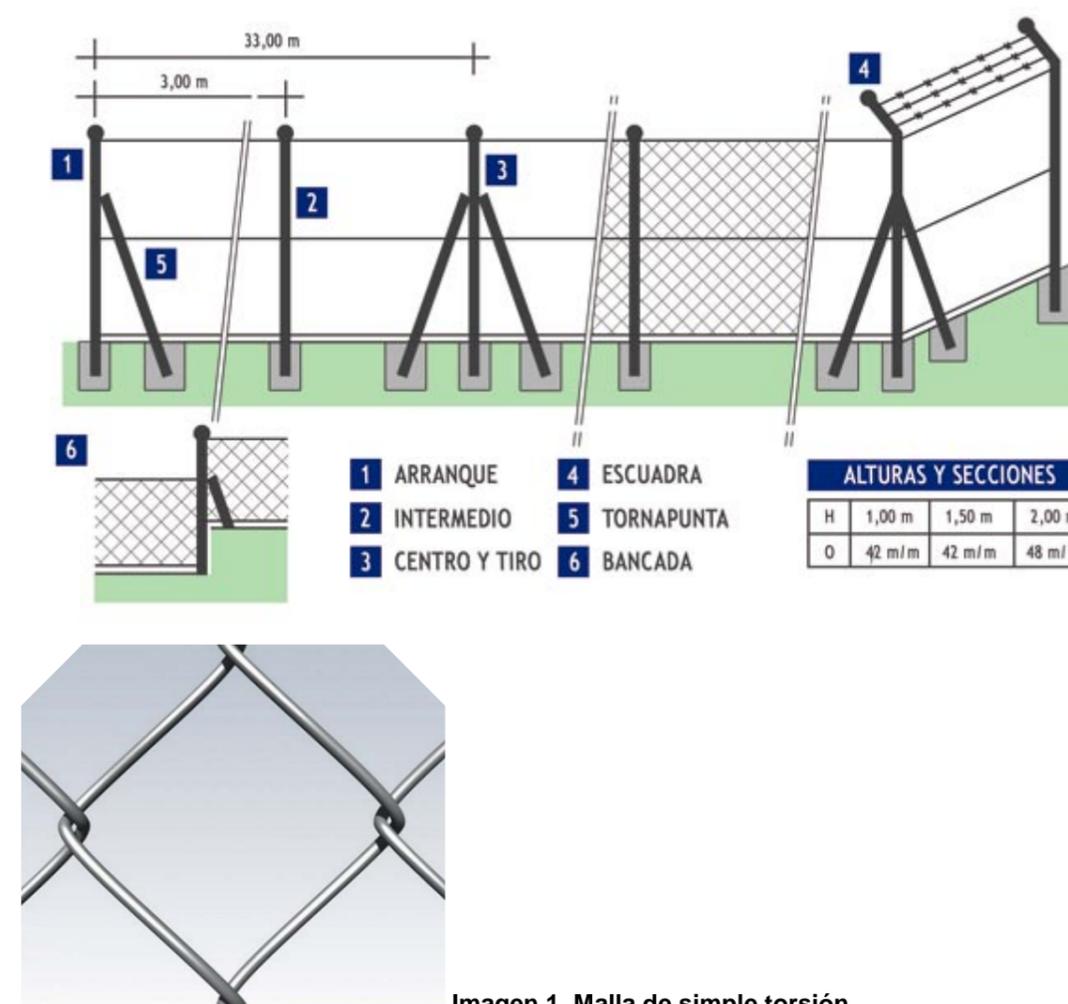
Se prevé utilizar para la reposición del cerramiento una malla de simple torsión de forma romboidal, similar a la existente, fabricado con alambre de 50 kg/mm² de resistencia, galvanizado con 80 gr Zn/m². El alambre tendrá un diámetro de 2,2 mm y ancho de malla de 50 mm. La altura total de la valla es de 1,50 metros. Los postes serán de 1,80 m de altura, y estando 30 cm embebidos en la cimentación de hormigón. La separación entre postes intermedios es de 3,00 metros y entre postes principales de 30 metros.

Los postes serán galvanizados de 48 mm, de diámetro y 1,5 mm, de espesor.

La cimentación tanto de los postes intermedios como de los principales se hará con hormigón HM-20, de forma cilíndrica de 300 mm, de diámetro y 400 mm, de profundidad.

Imagen 1. Malla de simple torsión.

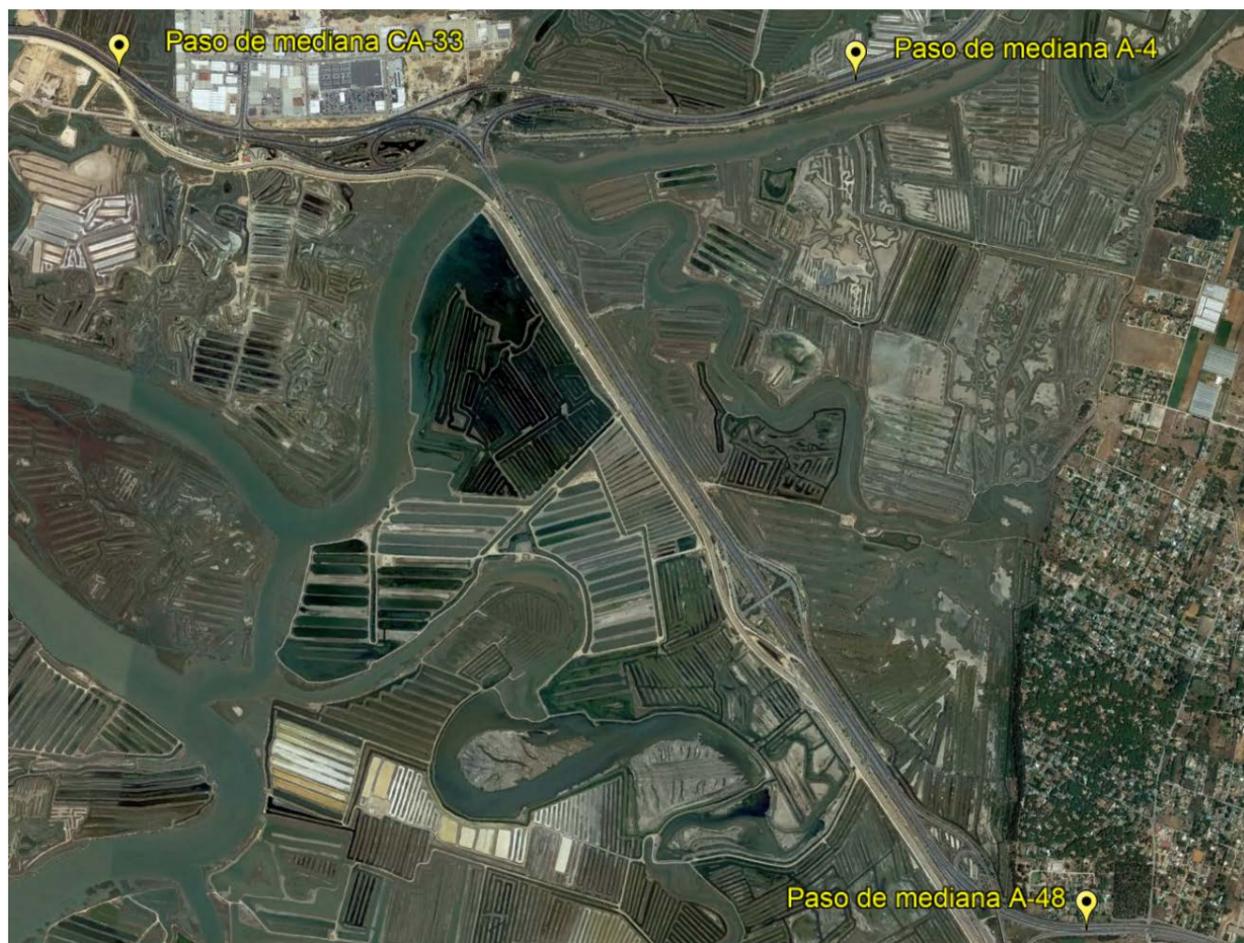
En las carreteras de doble calzada que constituyen los extremos de la actuación, CA-33, A-4 y A-48, se tienen actualmente pasos de mediana en cada una de ellas en las siguientes ubicaciones:

Imagen 2. Pasos de mediana existentes en la actualidad.

Como se puede apreciar, tanto en la A-4 como en la CA-33 existen pasos de mediana en las proximidades del enlace central del polígono de Tres Caminos. Además, en las inmediaciones del lazo del enlace, en la CA-33, existe una plataforma afirmada entre ambas calzadas que también podría usarse como paso de mediana si fuera necesario, si bien por su ubicación no se considera su uso en el proyecto, mostrándose en la siguiente imagen:

Como se ha visto, tanto en la A-4 como en la CA-33 se tienen sendos pasos de mediana a distancias razonables de las nuevas estructuras a construir. Así, con respecto a los estribos de la nueva estructura E-2 a construir, tendríamos las siguientes distancias:

- Distancia paso de mediana existente A-4 a estribo 1: 1.060 metros.
- Distancia de paso de mediana existente CA-33 a estribo 2: 1.050 metros.

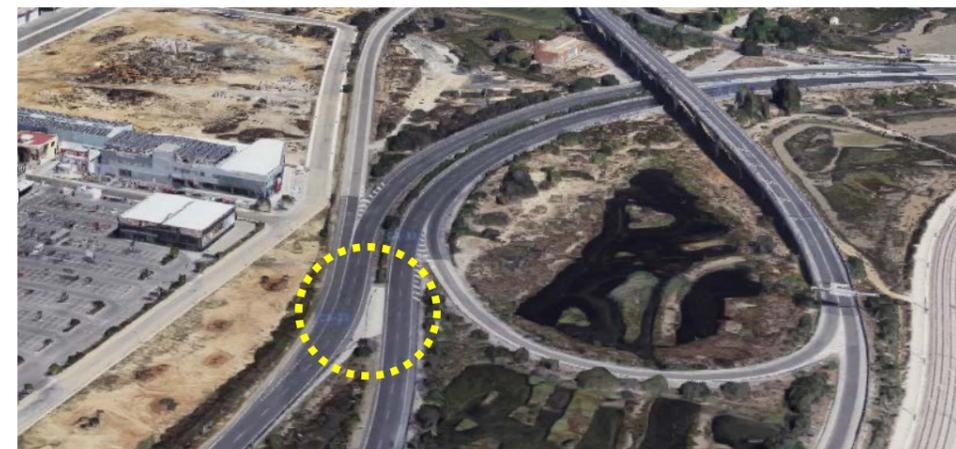
Imagen 3. Plataforma afirmada con uso compatible como paso de mediana

Además, como se ha comentado, en la CA-33 existe en la actualidad una plataforma afirmada que podría utilizarse como paso de mediana, a una distancia de unos 380 metros del estribo Norte de la estructura existente del Duque de la Victoria.

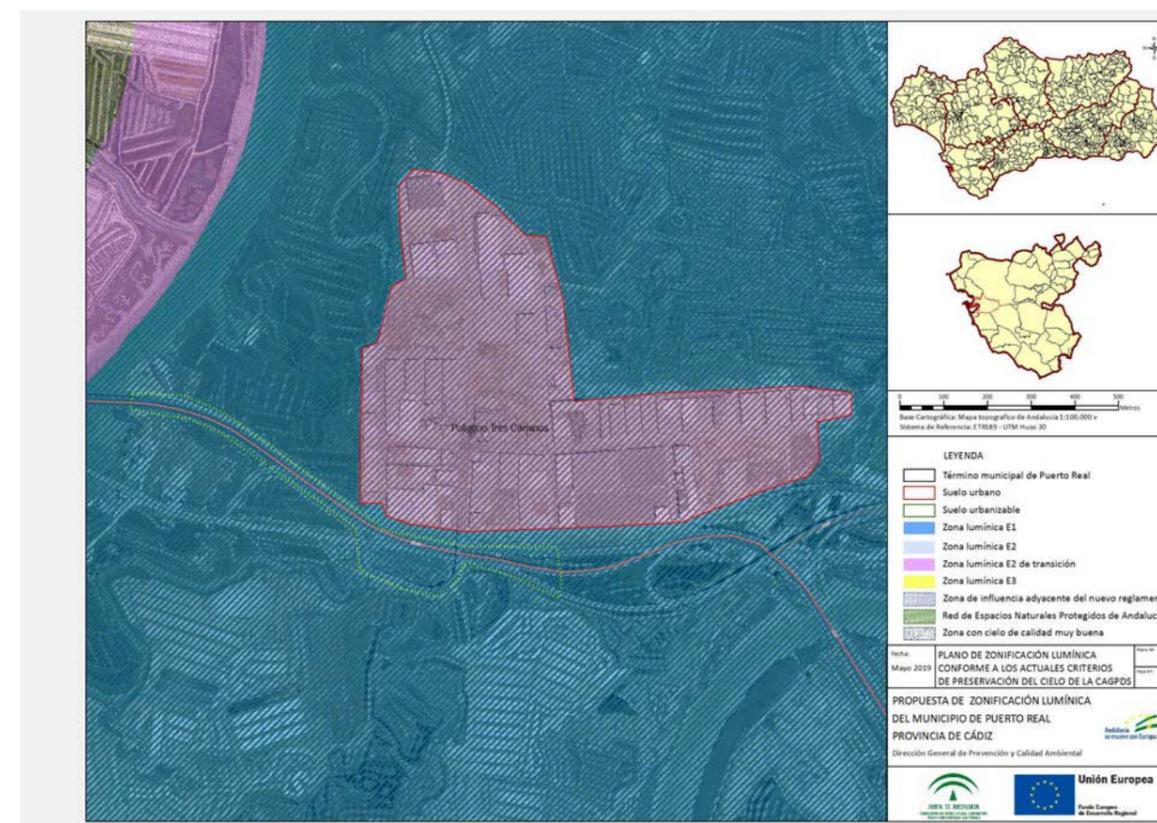
A tal fin, se informa que, como puede observarse en la imagen 1, la vía transcurre por el Parque Natural "Bahía de Cádiz", que además es ZEC y ZEPA dentro de la Red Natura 2000 y Humedal Ramsar, por lo que se trata de zona lumínica E1.

Por tanto, el FHSinst debe ser inferior al 1% y la intensidad luminosa emitida en dirección al Parque no puede ser superior a 2500 cd/m². Además, para zonas E1, la ITC-EA-03 establece el uso de lámparas de vapor de sodio o en su defecto, filtrar la radiación inferior a 440 nm.

Imagen 4. Zonificación lumínica de la zona objeto de estudio.
